Wirkung von Rolläden auf den Wärmeschutz von Fenstern

von Jürgen Rath,
IR-Bauanalysen, Prof. Layer+Partner

Wir wurden von der Rolladen- und Jalousiebauer – Innung Württemberg und vom Bundesverband beauftragt, den Wärmeschutz von verschiedenen Rolladensystemen zu untersuchen und vorhandene Unterschiede allgemein verständlich darzustellen.

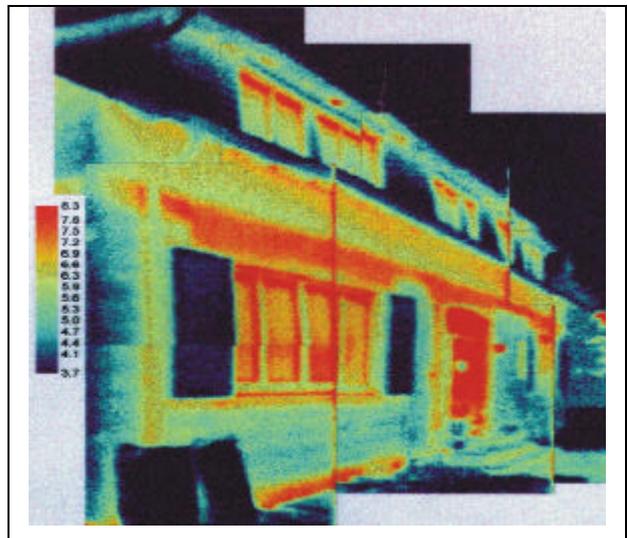
Die Thermografie zeigt die Bereiche mit den erhöhten Wärmeverlusten relativ deutlich.

Deutliche Schwachstellen gibt es am

- Fenstersturz (und Betondecke)
- Rolladenkasten (im Bsp. nicht vorhanden)
- Blendrahmen der Fenster
- Scheibenabstandhalter der Verglasung und
- an der Fuge zwischen Blendrahmen und Fensterleibung und – bank.

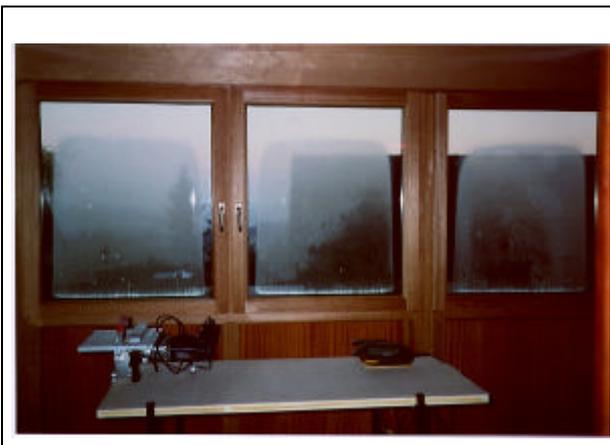
An der äußeren Oberfläche der Verglasung bildet sich zuerst

Tauwasser

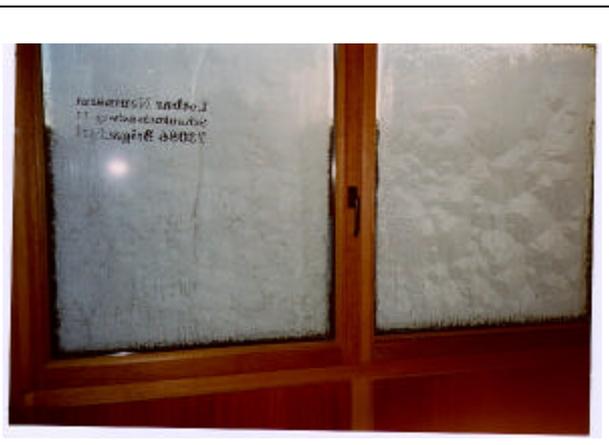
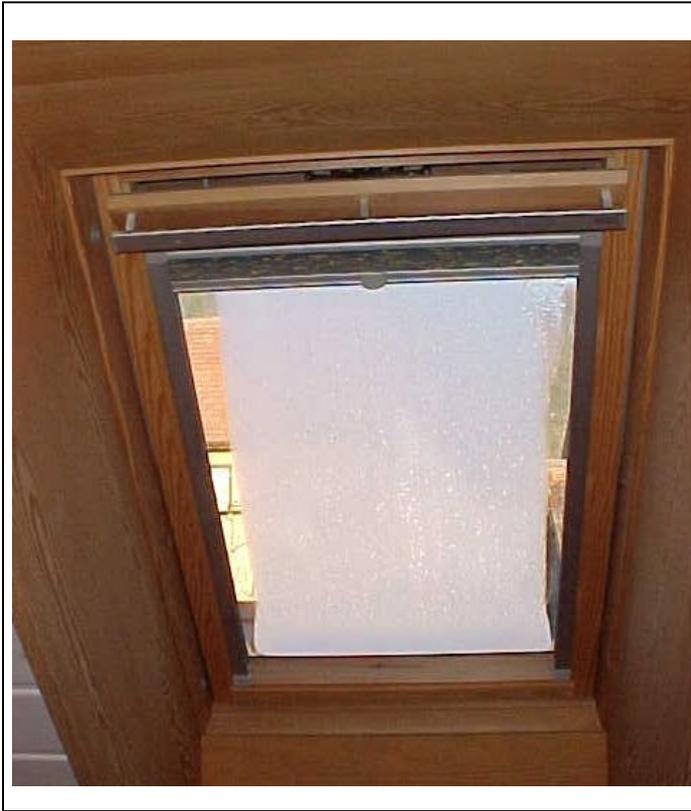
und im Winter sogar Eis !

Bei Dachflächen-Fenstern ist dieses Phänomen weit verbreitet. Bei den normalen, senkrecht stehenden Verglasungen tritt die Vereisung unter Umständen bei Passivhaus – Fenster - Verglasungen auf.

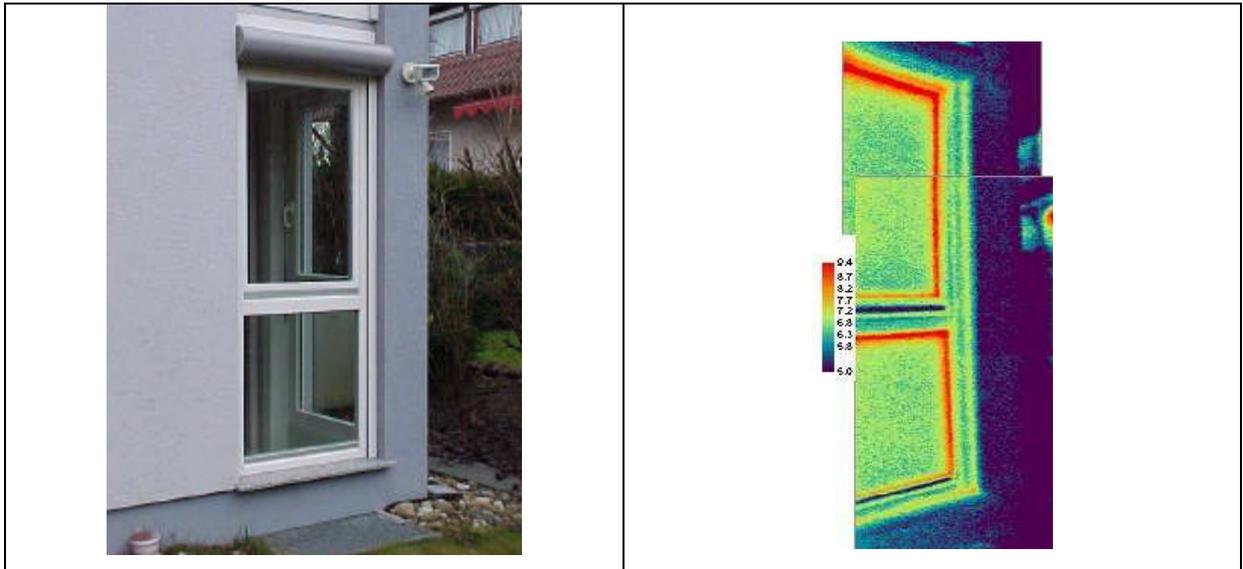
Beispiel 1 : Schimmelschaden an einem Eckfenster in Riedenberg

Die Tapete an der Betonstütze zwischen den über Eck stehenden Fenstern ist vollflächig verschimmelt. Da die Wohnung recht groß und offen möbliert und die Betonstütze außenseitig 10 cm dick wärmegeklämmt ist, ist der Schaden dem ersten Anschein nach unerklärlich.

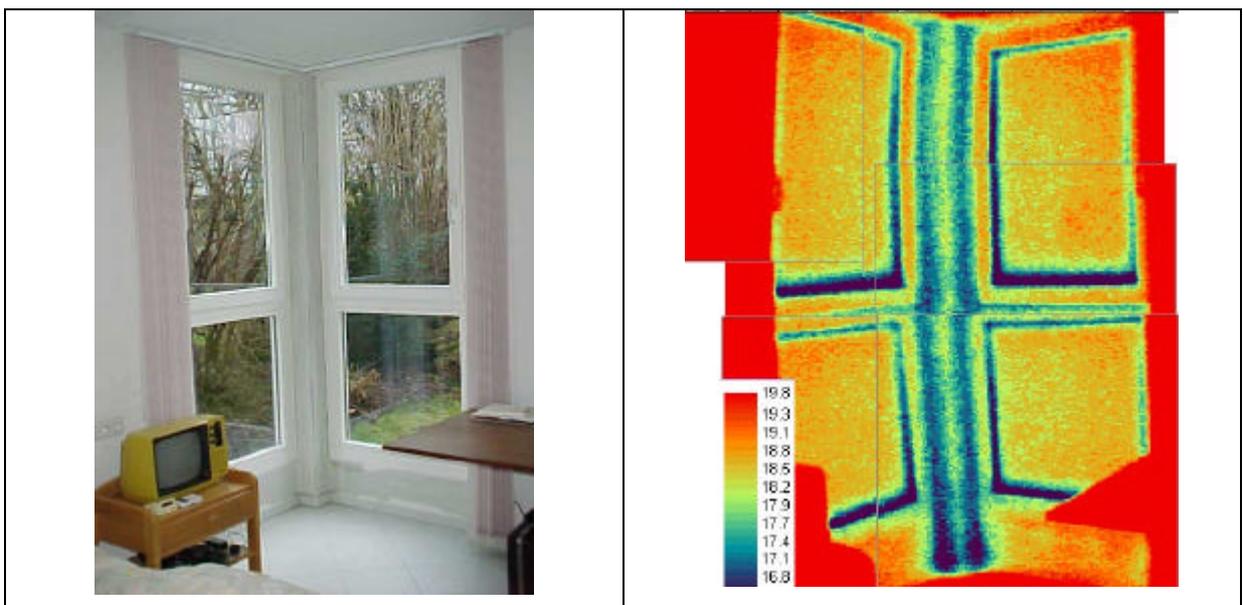
Die Thermografie von außen erbrachte keinen Hinweis auf einen Baumangel. Erst durch die Innenthermografie fiel auf, daß die Stütze an der inneren Oberfläche ausgesprochen kalt war.

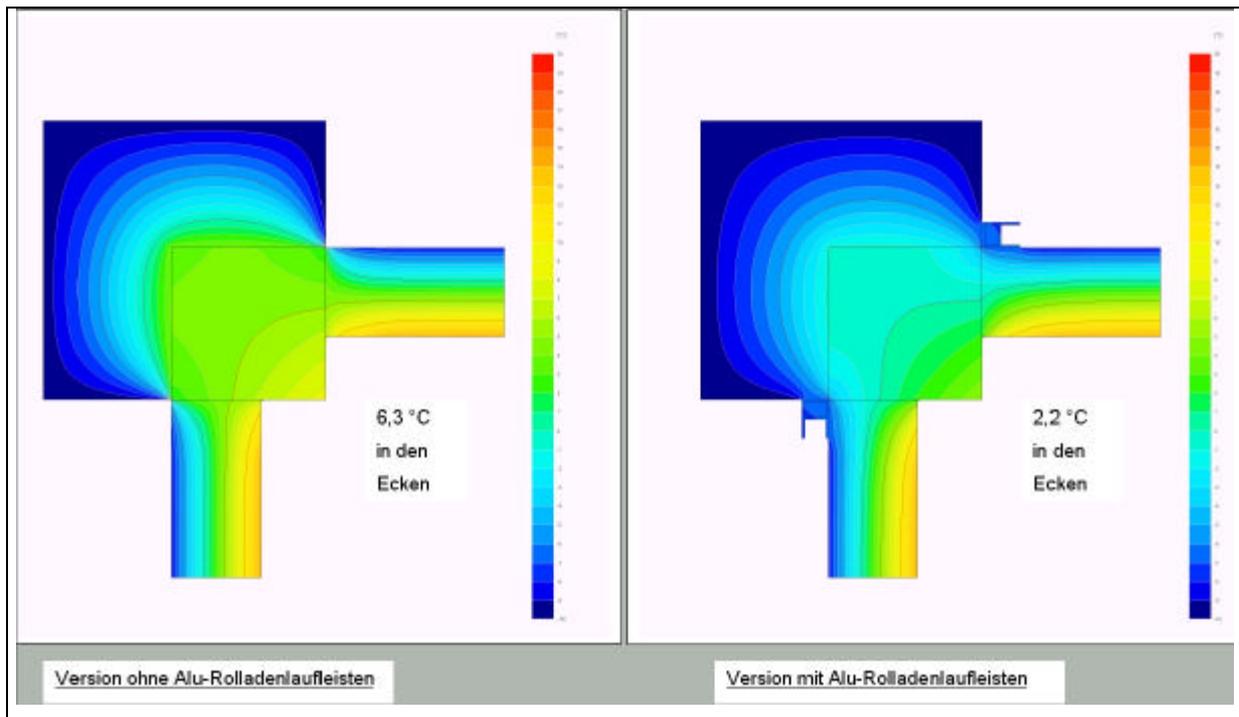
Ohne weitere Hilfsmittel waren die extrem niedrigen Temperaturen aber noch nicht erklärbar. Die Untersuchung der Konstruktion mit einem Wärmebrückenprogramm ergab, daß die außen auf den Blendrahmen geschraubte Aluminium-Leiste die wärmeabgebende Außenoberfläche des Fensterrahmens deutlich vergrößert und damit als Wärmebrücke wirkt. Sie allein reduziert die Oberflächentemperatur in der Ecke zwischen Fensterrahmen und Betonstütze von 6,3 °C ohne Schiene auf 2,2 °C (mit Schiene). Die Außentemperatur beträgt hierbei – 10 °C, die Innentemperatur + 20°C.

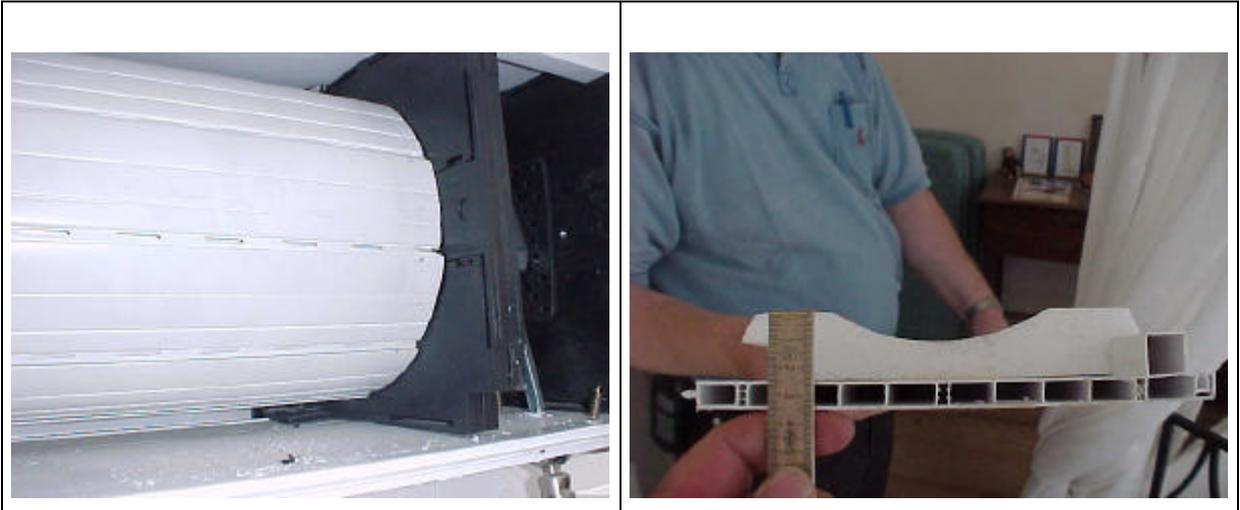
Kondensat am Rolladenkasten in einem renovierten Altbau in Scharnhausen

Im Rahmen eines Schiedsgutachtens wurden die Rolladenkästen geöffnet und untersucht. Es stellte sich heraus, daß

- der senkrechte Deckel wärmegeklämmt war
- im Bereich zwischen den Auflagern keine Dämmung eingebracht war
- der Boden des Rolladenkastens nur 1 cm dick war und aus einem ungedämmten Ein-Kammer-PVC-Profil bestand.

Der k-Wert einer solchen Konstruktion beträgt (ohne Dämmung) $k = 2,7 \text{ W/m}^2\text{K}$. Die Konstruktion erfüllt somit die Anforderungen an den Mindestwärmeschutz **nicht**.

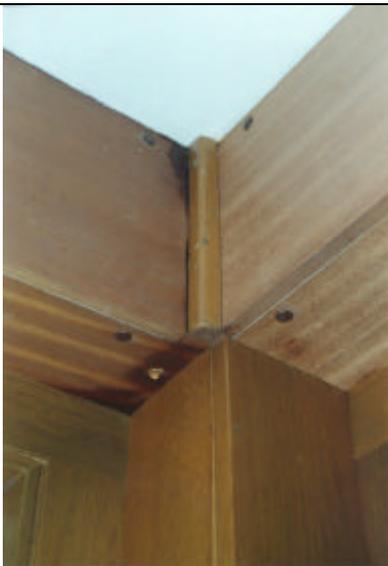
An den Rolläden im Wintergarten des o.g. Wohnhauses zeigen sich unter winterlichen Bedingungen Feuchtigkeitsflecken, die auf eine Tauwasserbildung an kühlen Oberflächen zurückzuführen sind. Zwischen den Bewohnern und dem Verarbeiter / Hersteller ist es nun strittig, ob die Feuchteschäden durch falsches Nutzerverhalten, d.h. zu hohe Raumlufffeuchtigkeit, oder durch einen Mangel in der Konstruktion oder der Verarbeitung hervorgerufen wurde.

Schadensbild in der Ecke

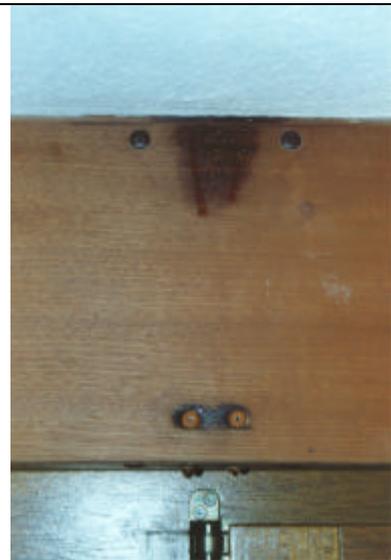
Schadensbild an einem Lagerpunkt

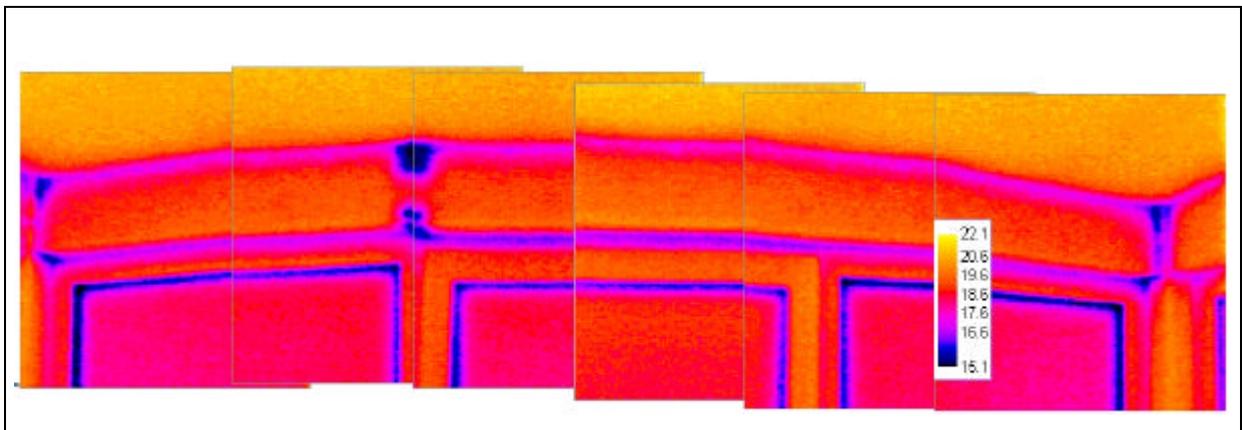
Am Dienstag, dem 27. 3. 01 wurde das Gebäude in der Zeit zwischen 22 und 23 Uhr mit einer Thermografie-Kamera inspiziert. Die Untersuchung beschränkte sich auf den Wintergarten, der von innen und außen thermografiert wurde. Untersucht wurden hierbei die Rolladenkästen an der Nord-, Ost- und Südseite des Wintergartens und deren Anschlüsse an die Decke dieses Raums.

Bei der Thermografie zeigen sich die konstruktiv bedingt kalten Bereiche deutlich, während die restlichen Flächen erheblich wärmer sind und damit in der Thermografie in einer anderen Farbe dargestellt werden.

- an allen Anschlüssen an die Fensterrahmen, die Decke und die Stützen sind teilweise sehr niedrige Oberflächentemperaturen zu erkennen. (Thermografie)
- gravierend niedrige Temperaturen konnten in den Ecken des Wintergartens und links über dem Flügel des öffnenbaren Fensters an der Ostseite festgestellt werden. An diesen in der Thermografie sichtbaren, sehr kalten Flächen befinden sich die Lagerböcke aus Aluminium für die Wellen, an denen die Rolladen-Panzer festgemacht werden.

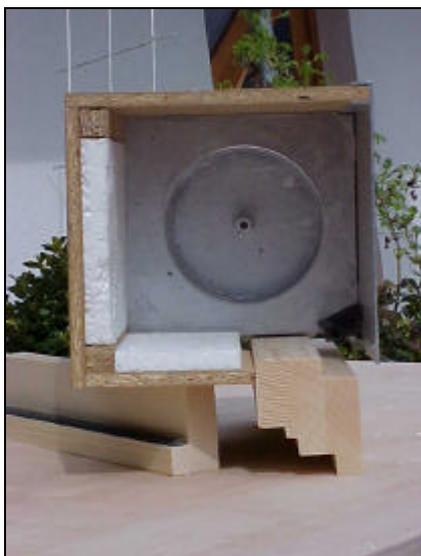
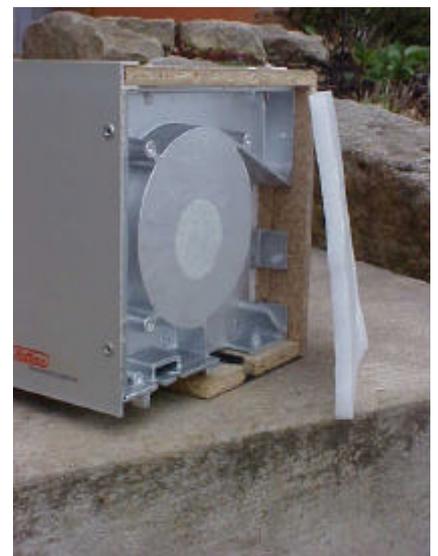
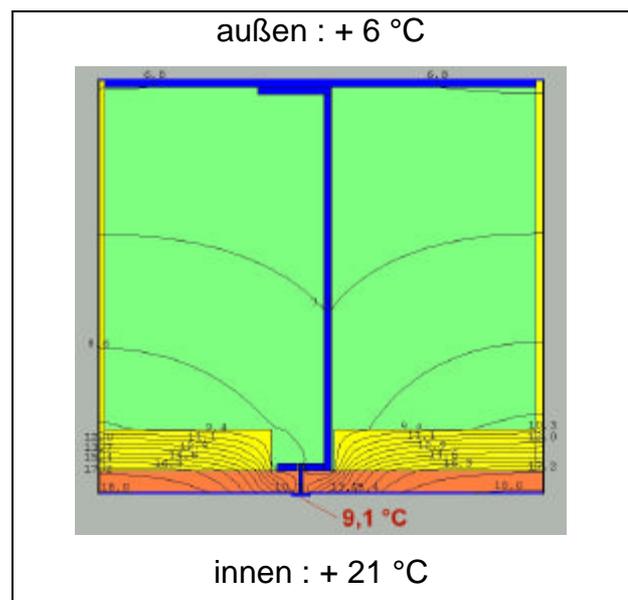
Wärmebrückenrechnung :

Auf Grundlage eines Modells des eingebauten Rolladensystems wurden rechnerische Untersuchungen zu den Wärmeverlusten und den damit verbundenen Material-Temperaturen im Rolladenkasten durchgeführt

Berechnet wurden die Materialtemperaturen des Kastens und der anschließenden Bereiche in einem Horizontalschnitt im Bereich des Lagerbocks im Zustand vor Ort.

Die raumseitigen Spanplatten sind mit Nieten an diesen Lagerböcken festgemacht. Die metallische Verbindung stellt eine gravierende Wärmebrücke dar, an der die Feuchtigkeit der Raumluft kondensiert und hierdurch die Feuchteschäden verursacht.

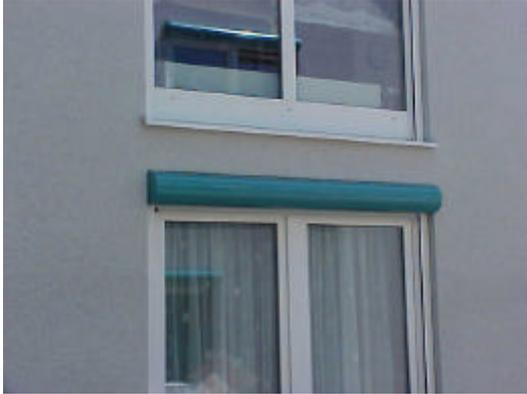
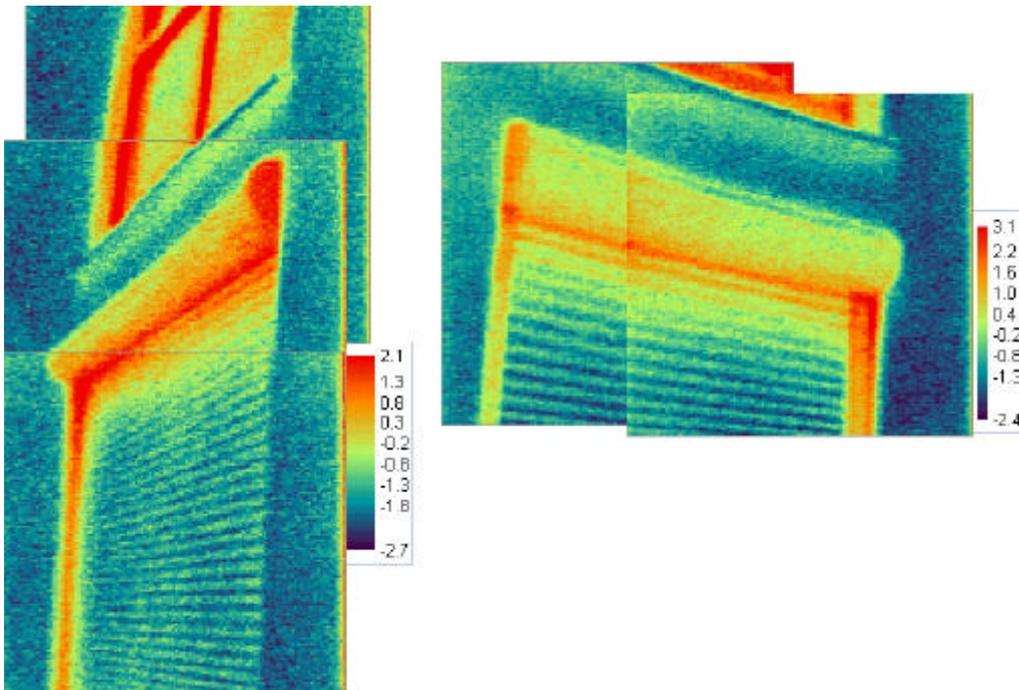
I. Rondo - Firma Roma, Standort Echterdingen

Das Aluminium-Gehäuse des Rolladenkastens ist mechanisch durch ein Stecksystem in den Führungsschienen befestigt. Außen wird er – mit zwischenliegendem Dichtband - eingeputzt. Das Rolladensystem ist in der Meinung der Allgemeinheit thermisch besser, da es außen vor der Konstruktion aufgebaut wird.

Bei Detail-Thermografien in den letzten Jahren fielen uns immer wieder die hohen Oberflächentemperaturen am Kasten und den Führungsschienen auf. Bei der systematischen Untersuchung dieses Rolladentyps erkannten wir die Kühlrippenwirkung des Aluminium-Kastens, der alle daran anschließenden Konstruktionsbauteile unter winterlichen Bedingungen extrem auskühlt. Die an diesem Objekt ebenfalls durchgeführte Thermografie von innen zeigt ähnliche Ergebnisse wie beim Schadensfall in Riedenberg.

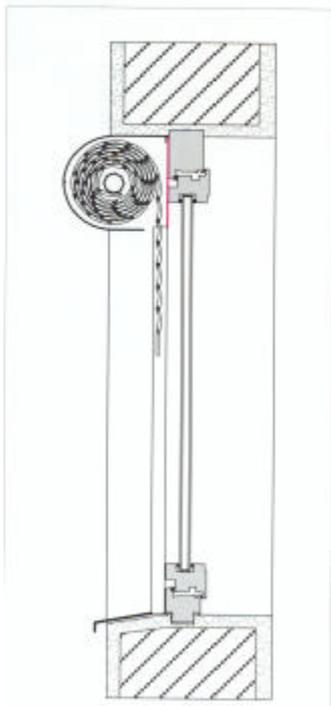
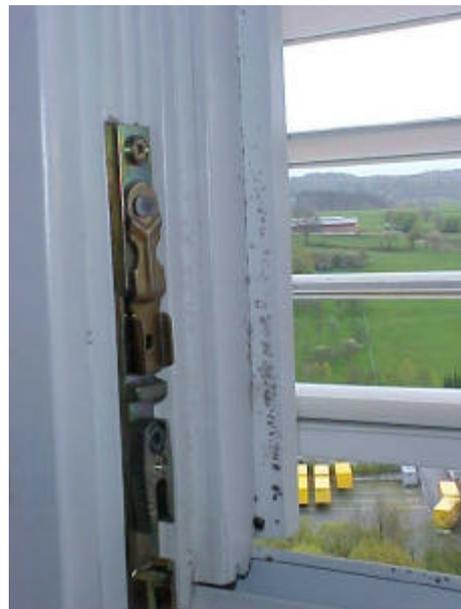
Montage bei Altbau und Sanierung

Die vom Hersteller empfohlene Einbausituation bei Altbauten und Sanierungen sollte überarbeitet werden, da die ohnehin schon thermisch schwache Konstruktion des Fensterrahmens durch die Kühlrippe des Rolladenkastens und der Führungsschiene noch zusätzlich ausgekühlt wird.

Die Schadensmeldungen von kondensatbelasteten und verschimmelten Holz-Fensterrahmen-Konstruktionen häufen sich und machen den Fensterbauern große Sorgen.

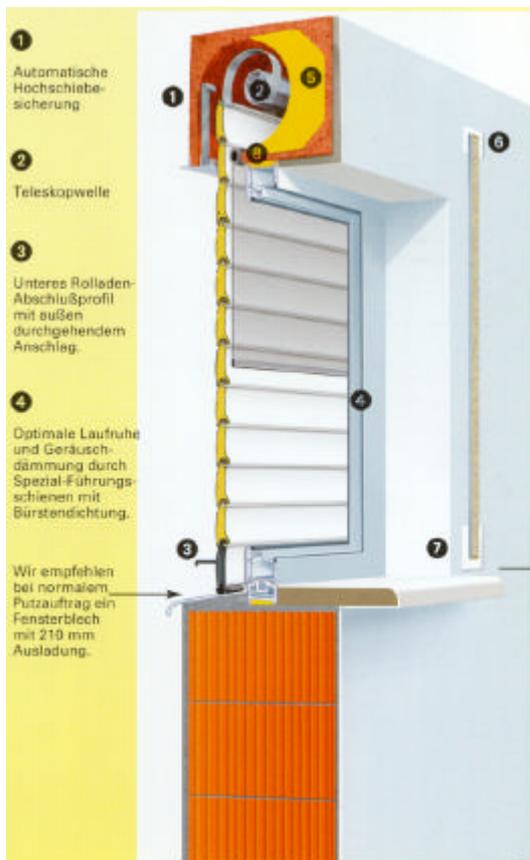
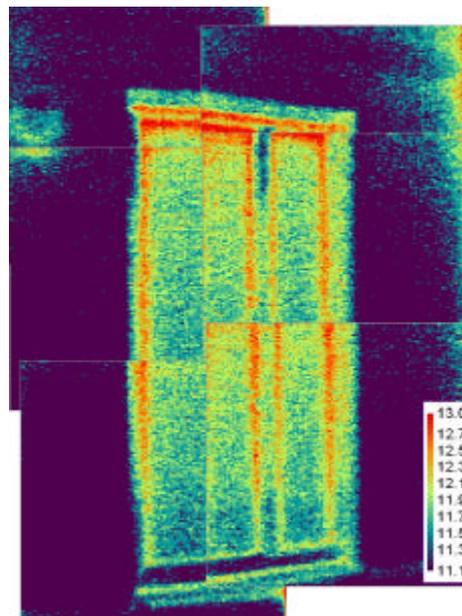
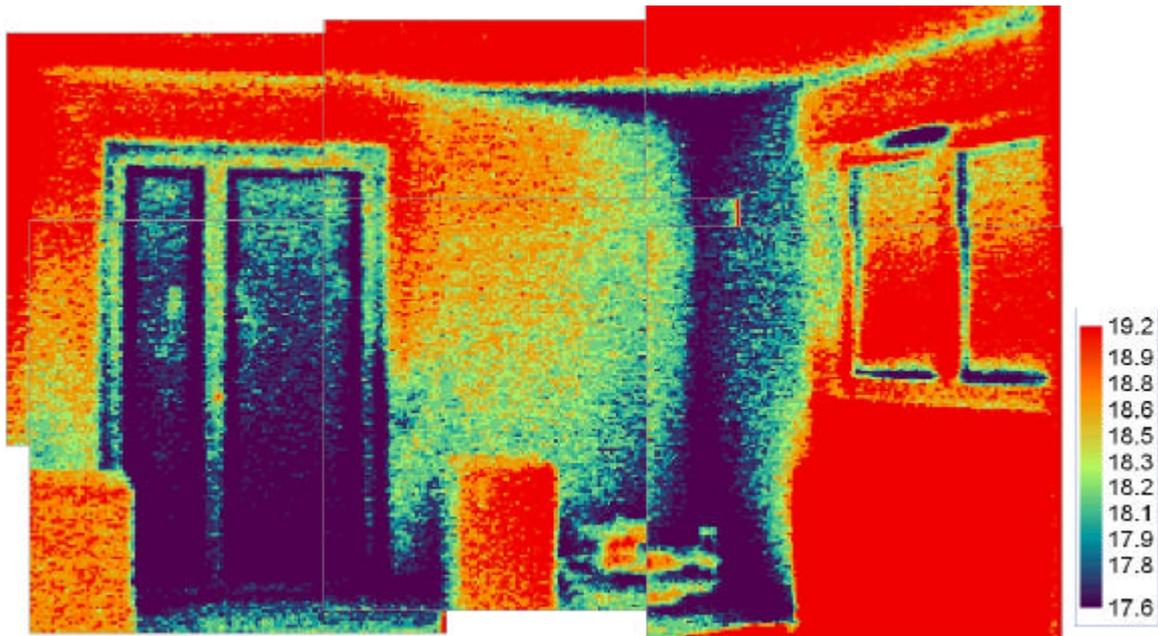
II. RS 5000 thermo von RST am Standort Uhlbach

Der hier untersuchte Rolladenkasten ist raumseitig geschlossen. Arbeiten im Kasten sind durch eine äußere Revisionsöffnung durchzuführen. Bei dieser Konstruktion sind die Problempunkte

Bei der Außenaufnahme ist der Rolladenkasten in der normalen Wandfläche nicht zu erkennen. Dies bedeutet, daß außen - auch im Anschlußbereich - keine nennenswerten wärmetechnischen Schwachstellen vorhanden sind.

Die Innenthermografie zeigt dagegen die wirklichen, wärmetechnischen Schwachstellen in der Abwicklung der inneren Gebäudehülle: Die Außenecke ist deutlich kälter als die ungestörte Wandfläche. Die Verglasung und der Glasrand sind in der Thermografie sichtbar kalt. Im Detail erkennt man auch noch einen schlecht schließenden Fensterflügel über dem linken Fenster am rechten Bildrand.

Der hier genauer untersuchte Rolladenkasten ist sichtbar wärmer als die umgebenden Wandflächen. Er verbessert somit den Wärmeschutz der Fassade über dem Fenster.

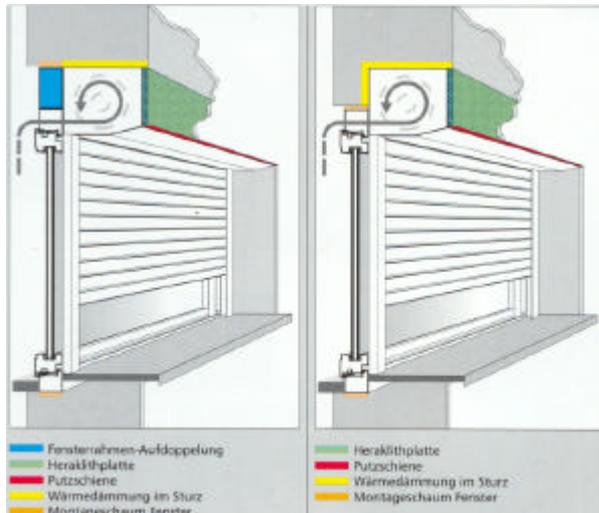
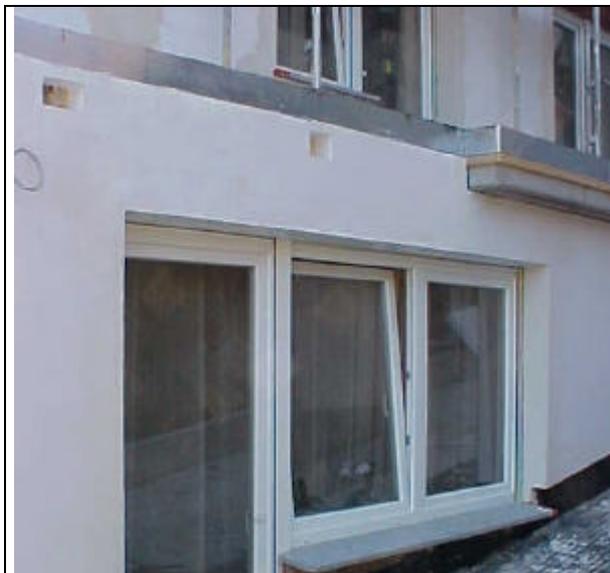
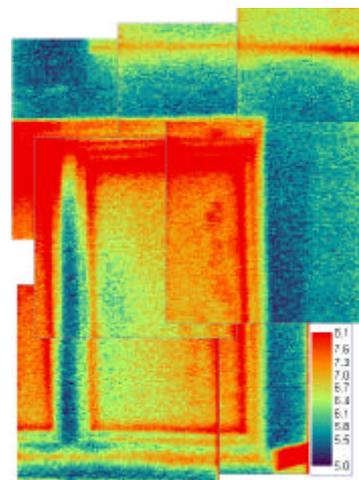
III. SRP-Rolladen von Roma am Standort Plattenhardt

Das hier untersuchte Vorbau-
Putzträgersystem wird nicht über dem
Fenster, sondern davor montiert. Notwendige
Wartungsarbeiten werden auch hier durch
eine äußere Revisionsblende vorgenommen.
Wie man aus den Prospekt-Zeichnungen
erkennen kann, entscheidet die bauseits
angebrachte Wärmedämmung im Sturz über
die Qualität des Wärmeschutzes dieser
Konstruktion.

Bei der thermografischen Untersuchung von außen zeigt sich die Blende der
Revisionsöffnung oberhalb des Fensters in roter Farbe und damit relativ warm. An der
verputzten Wand-Außenoberfläche sind jedoch keine erhöhten Temperaturen zu erkennen.

Die Innenaufnahme zeigt, daß hier bauseits eine recht gute Wärmedämmung verwendet wurde. Auch hier ist die Wand kälter als der über dem Fenster liegende Rolladenkasten.

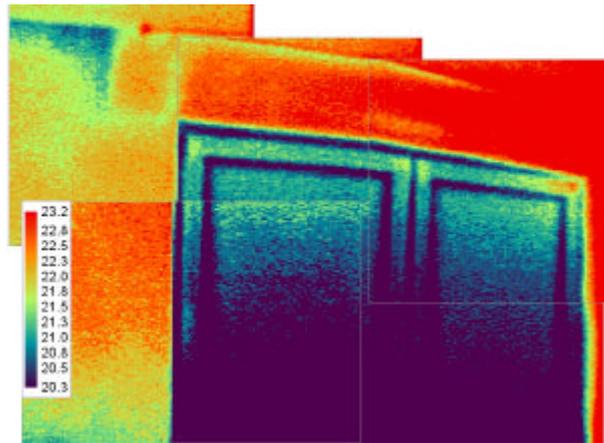
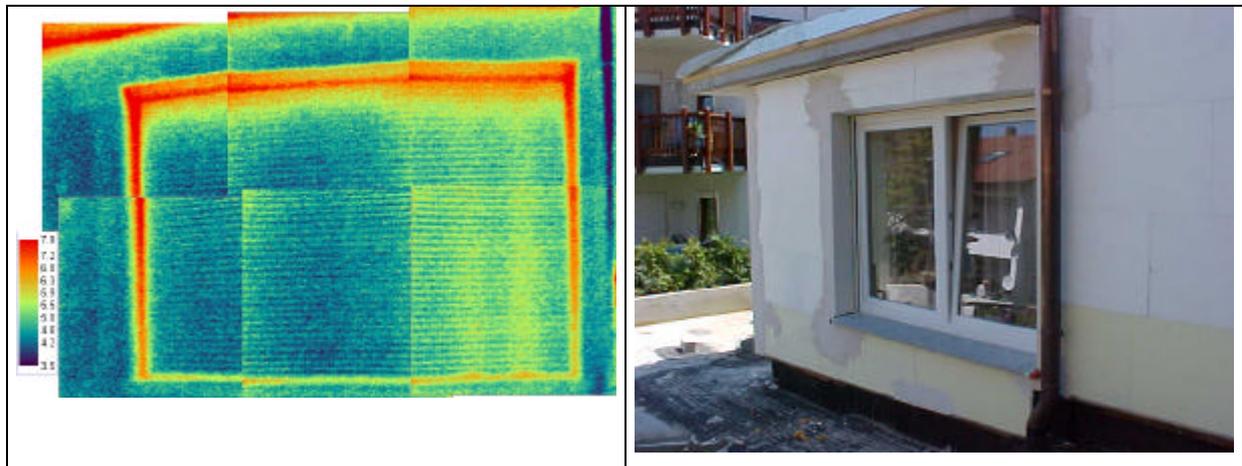
Die Außenthermografie eines benachbarten Fensters mit gleichem Aufbau zeigt den positiven Einfluß des geschlossenen Rolladens auf den Wärmeschutz am Fenster.

Sichtbar warm sind - auch bei geschlossenem Laden – die Führungsschienen und der metallische Revisionsdeckel.

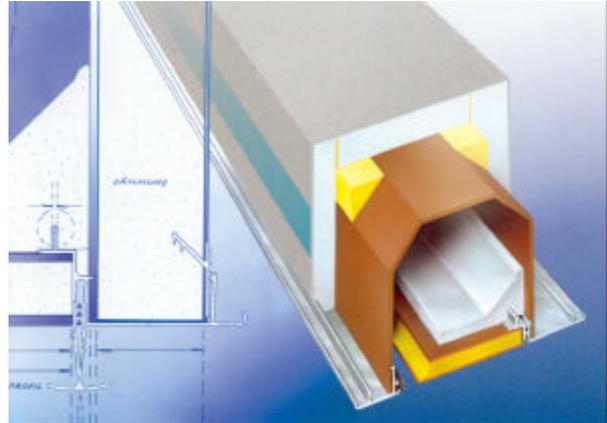
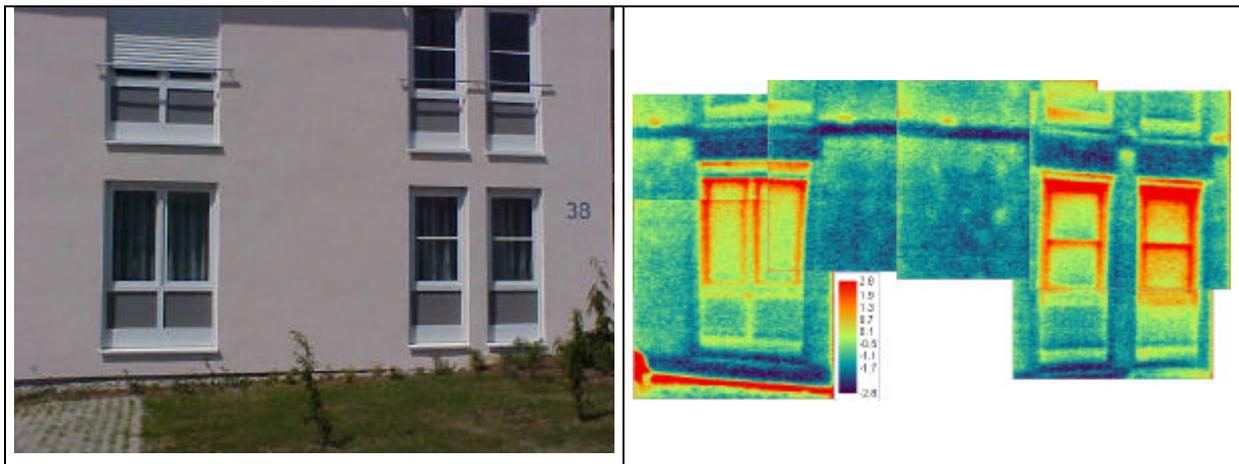
IV. Prix – Rolladen von CoPrix Wiehoffscky am Standort Waldenbuch.

- einen PU-gedämmten Kastendeckel,
- einen Dämmkeil im Kasteninneren und
- eine gedämmte Ober- und Rückseite.

Die Außenthermografie bei geöffnetem Rolladen zeigt, daß der Rolladenkasten außen deutlich kälter ist als das benachbarte Mauerwerk. Neben den typischen Schwachstellen an wärmeschutz-verglasten Fenstern ist thermografisch nur der Schlitz am Rolladenkasten zu erkennen.

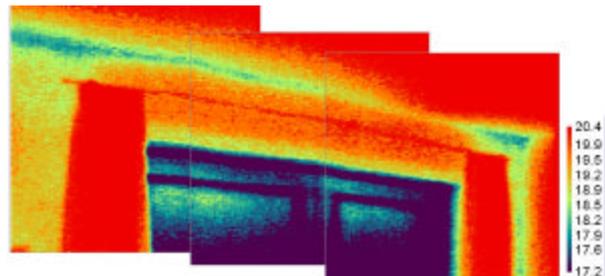
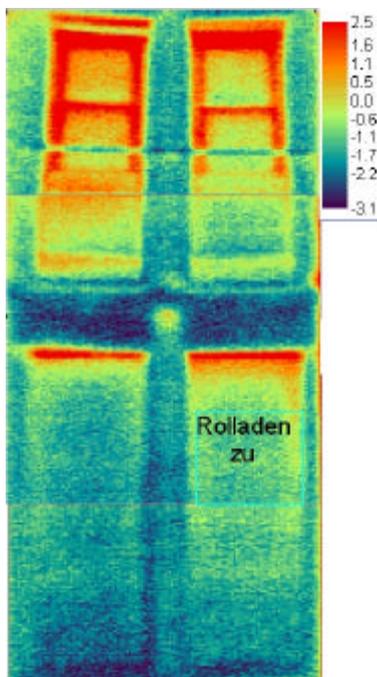
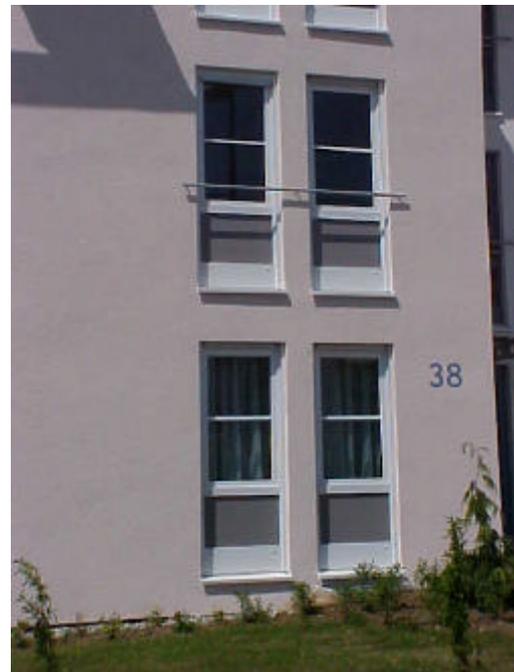
Bei den Innenaufnahmen zeigte es sich, daß die Wärmedämmung des Rolladenkastens besser ist als die der umgebenden Wand. Die innere Oberfläche des Kastens ist deutlich wärmer als die benachbarte Wand.

Um die Wirkung von geschlossenen Rolläden thermografisch dokumentieren zu können, wurden die Rolläden an diesem Objekt nach den oben gezeigten Aufnahmen geschlossen. Zwei Stunden später konnte die Fassade mit geschlossenen Rolläden – ohne den Einfluß einer kurzfristigen Wärmespeicherung im Panzer – nochmals thermografiert werden.

- der geschlossene Rolladen den Wärmeschutz auch eines modernen, wärmeschutzverglasten Fensters ($k\text{-Wert} = 1,4 \text{ W}/(\text{m}^2\text{K})$) deutlich verbessert;
- der Rolladenkasten keine wärmetechnische Schwachstelle in der Fassade sein muß;
- die Öffnung am Schlitz zwischen den Führungsschienen wärme- und lüftungstechnisch eine Schwachstelle der Konstruktion darstellt.
